論文題目：夜間幻惑及び蒸発現象の教習のための考察

論文集名：日本交通心理士会第6回中国・四国・九州地区研究発表会発表論文集

## 夜間幻惑及び蒸発現象の教習のための考察

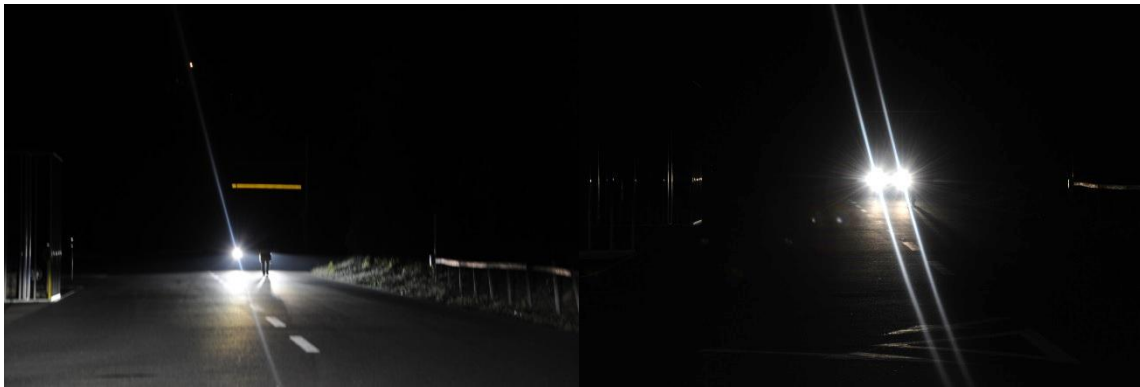
図11.

今回はそれ以外にもさらに自転車と対向車との距離を伸ばした状態での観察も行った。この場合でも蒸発現象は認められた (図 11)。
