論文集名：日本交通心理士会第10回中国四国九州地区研究発表会発表論文集

発表年月：2017（平成29）年7月

# 一時停止場所における一時停止線から道路の交差部手前端までの移動時間

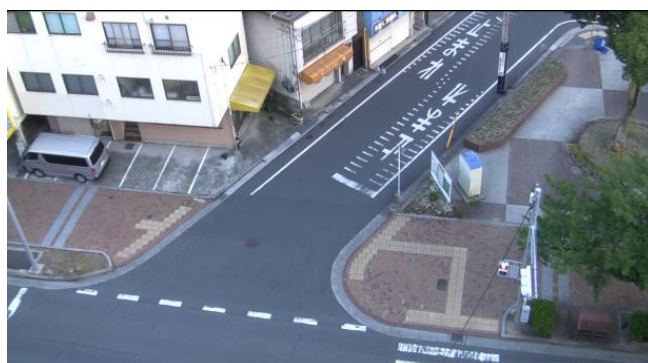
図1. 調査交差点の状況

調査は福岡県北九州市八幡東区西本町付近の最高時速40kmの優先道路と交差する一時停止の標識と停止線のある交差点で行った(図1)。

一時停止の標識がある場所において、一般車両が一時停止線から道路の交差部手前端までの移動にどのくらい時間をかけているかを計測した。計測は車両の先端が停止線の直前に到達してから始め、車道の直前に車両の先端が到達するまでとした。他の車両や歩行者を待つために停止した車両は除いた。計測場所では停止線から車道の直前まで約7メートルあり、左右には歩道がある他、

ビルや駐車車両、街路樹などの遮蔽物が存在し、見通しが良いとはいえない場所である。
