論文題目：自動二輪車及び原動機付き自転車における出会い頭衝突事故率の違い
の要因の調査の試み

論文集名：日本交通心理士会第8回中国・四国・九州地区研究発表会論文集

自動二輪車及び原動機付き自転車における 出会い頭衝突事故率の違いの要因の調査の試み

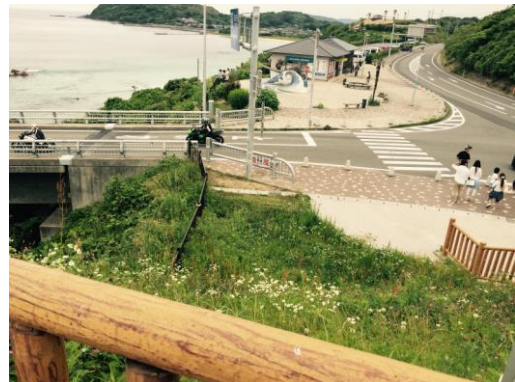
図 1. カメラ設置場所（角島大橋入口）

二輪車の多い交差点にビデオカメラを設置し、記録、確認を行った。二輪車の多い交差点として、設置場所は、山口県下関市豊北町の角島大橋入り口の一時停止交差点（図 1）と、下関市の東亜大学側の一時停止交差点に

角島は日曜日で、天候が良かったため、多くの観光客がおり、撮影場所を通過した自動二輪車は、多くがグループリングのメンバーであった。また、停止した自動二輪車のうち、多くが単独走行、もしくはグループ走行の先頭車両であった。また、交差点の形状としては一時停止線の直近に横断歩道があった。この横断歩道を観光客が多く利用していた。東亜大学側交差点は、川を挟んで一方通行道路になっており、それぞれ付近の交差点が一時停止場所に指定されている。天候は6月7日（日）が晴れ、6月16日（火）が雨のち晴れであった。

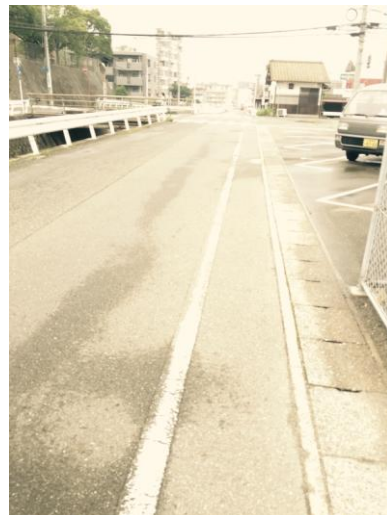
図 2. カメラ設置場所写真
（東亜大学前）

てビデオカメラを設置し（図 2）、記録を行った。
